## PONT DE LA CHOCOLATIERE

### Description de l'ouvrage

Le Pont de la Chocolatière à Bussigny est un ouvrage construit en 1970. Il s'agit d'un viaduc comprenant 11 travées de 16 m; les appuis sont constitués par des palées de 7.0 m de longueur pour une hauteur variant entre 4.50 et 7.50 m. Ces éléments sont fondés sur des pieux forés de 35 m de longueur.

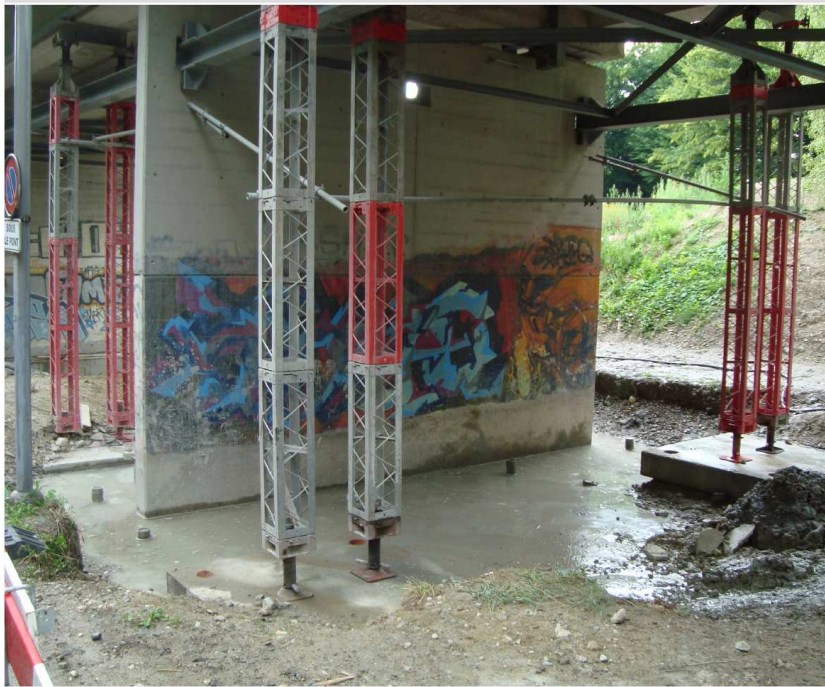
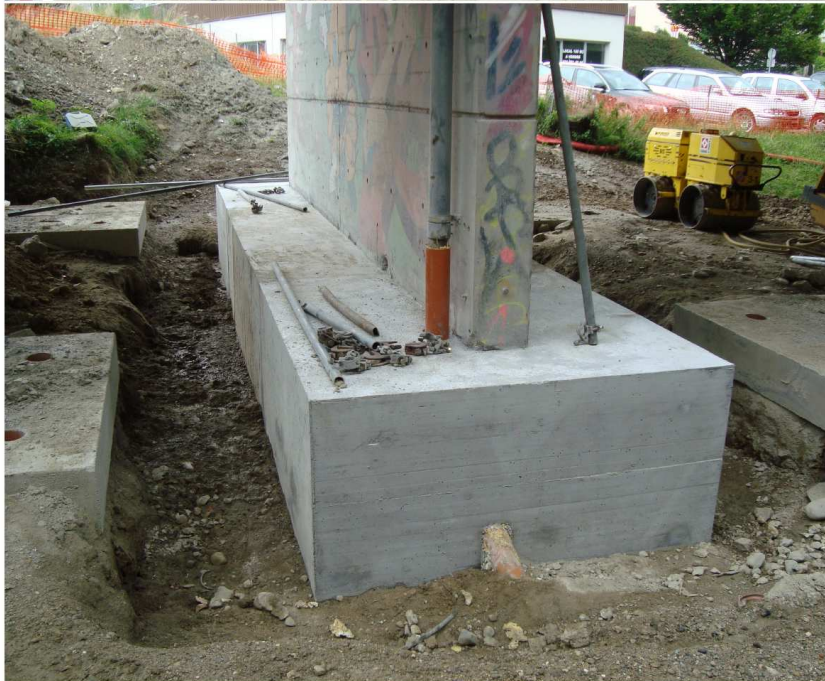
1. Réalisation de micropieux de renforcement
2. Elargissement des fondations actuelles pour reprendre les micropieux
3. Travaux de remplacement d'appuis dont les valeurs limites de déplacement sont atteintes
4. Travaux de remplacement du joint de chaussée, côté Bussigny, en état détérioré
5. Travaux d'adaptation de la culée côté Bussigny, en relation avec le joint de chaussée
6. Travaux d'élargissement des entretoises du tablier, afin d'augmenter la longueur des zones d'appuis et renforcer les liaisons entre les poutres du pont et lesdites entretoises
7. Retrait du contreventement en profilés métalliques réalisé en 1994, qui devient caduc après ces travaux
